○令和4年千葉県内の高圧ガス事故の発生状況について(令和4年8月末現在)

千葉県内の高圧ガス事故(令和4年8月末現在：速報値)

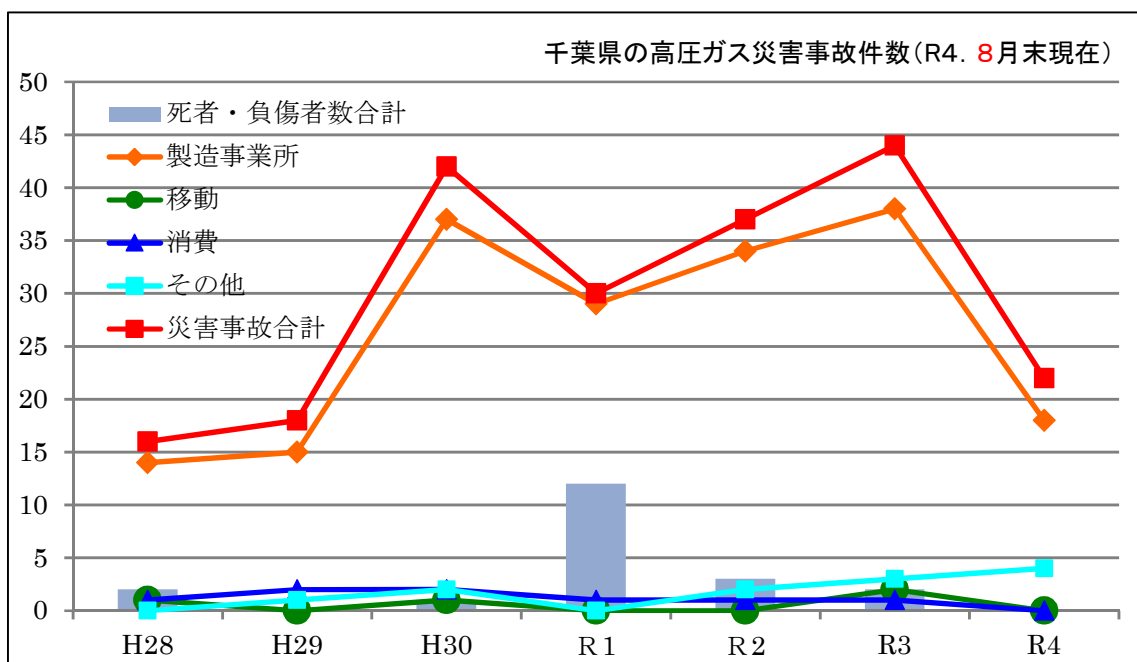
年	H28	H29	H30	R1	R2	R3	R4
災害事故	製造事業所	冷凍	9	7	7	10(3)	14(3)	12(2)	4(1)
		コンビニート	4	6	17	8	13	20	12
		LPガス	0	0	2	1(1)	1	1(1)	0
		一般	1	2	11	10(2)	6(2)	5(2)	2
		計	14	15	37	29(6)	34(5)	38(5)	18
	移動	1	0	1(1)	0	0	2	0	
	消費	1	2	2	1	1	1	0	
	その他	0	1	2	0	2	3(2)	4(1)	
	災害事故合計	16	18	42(1)	30(6)	37(5)	44(7)	22(2)	
	喪失・盗難	21	17	2	0	0	0	1	
件数合計	37	35	44(1)	30(6)	37(5)	44(7)	23(2)		
死者数	0	0	0	0	0	0	0		
負傷者数	0	1	1	12	3	2	0		
人的被害合計	0	1	1	12	3	2	0

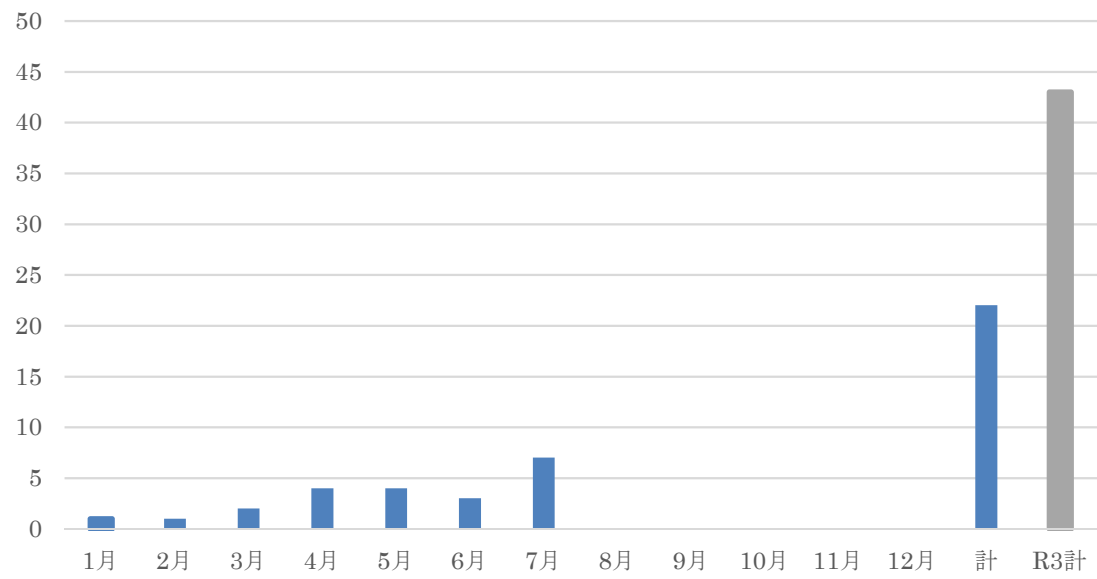
令和4年 月別 事故発生件数(令和4年8月末時点)
