○令和2年千葉県内の高圧ガス事故の発生状況について（令和2年9月末現在）

千葉県内の高圧ガス事故(令和2年9月末現在：速報値)

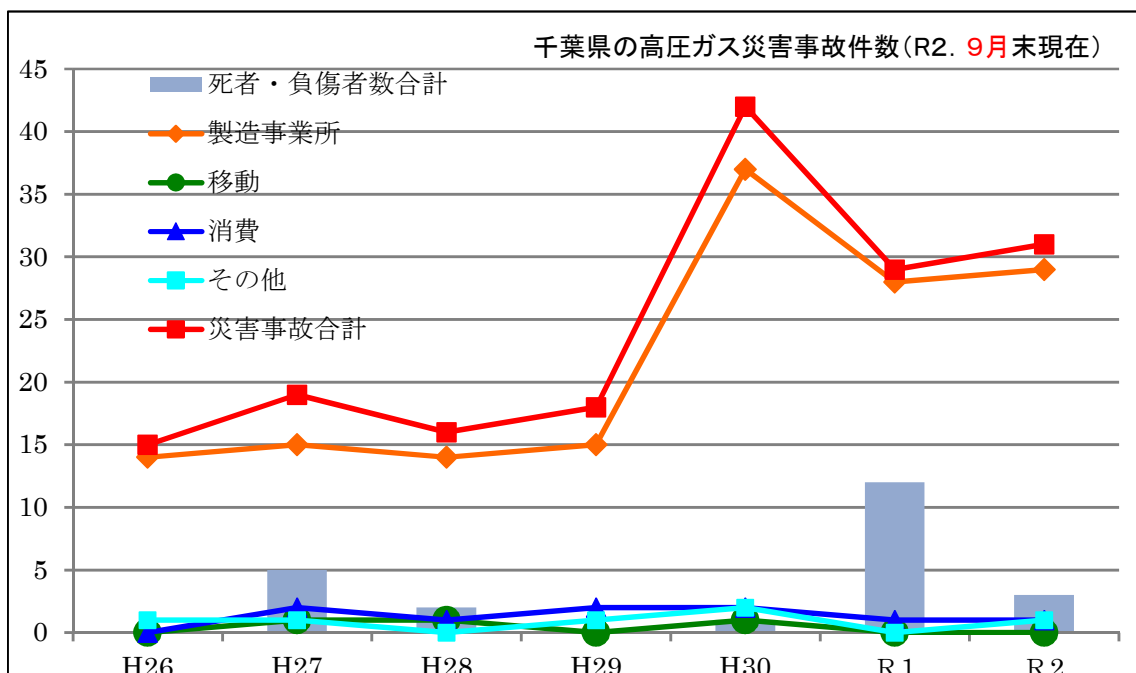
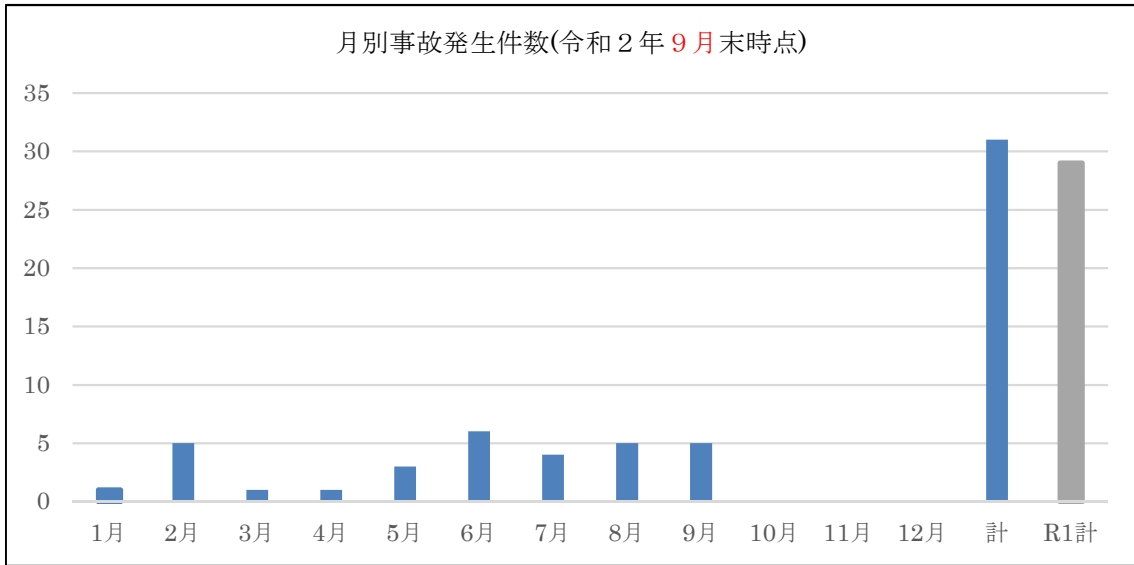
- ・ 事故件数は、6月から9月の4か月で20件発生しており、大変憂慮する状況です。（特に冷凍設備からの冷媒漏えい事故が増加しています。）
- ・ 同一事業所で複数回発生している事例も見受けられます。
- ・ 各事業所におきましては、腐食管理や経年劣化など設備の維持管理の徹底を図り、事故の未然防止に努めるようお願いいたします。

年	H26	H27	H28	H29	H30	R1	R2
災害 事故	製造 事業所	冷凍	3	3	9	7	7	9(3)	14(3)
		コンビナート	7	6	4	6	17	8	10
		LPガス	1	1	0	0	2	1(1)	1
		一般	3	5	1	2	11	10(2)	4(2)
		計	14	15	14	15	37	28(6)	29(5)
	移動	0	1	1	0	1(1)	0	0	
	消費	0	2	1	2	2	1	1	
	その他	1	1	0	1	2	0	1	
	災害事故合計	15	19	16	18	42(1)	29(6)	31(5)	
	喪失・盗難	15	14	21	17	2	0	0	
件数合計	30	33	37	35	44(1)	29(6)	31(5)		
死者数	0	0	0	0	0	0	0		
負傷者数	5	2	0	1	1	12	3		
人的被害合計	5	2	0	1	1	12	3
